孟津平乐洛阳路畅再生资源有限公司 “8·26”一般高处坠落事故调查报告

2023年8月26日11时许，位于孟津区平乐镇中再生洛阳再生资源开发有限公司（以下简称“中再生”）生产厂区的承包商洛阳路畅再生资源有限公司发生一起高处坠落事故，造成1人死亡。

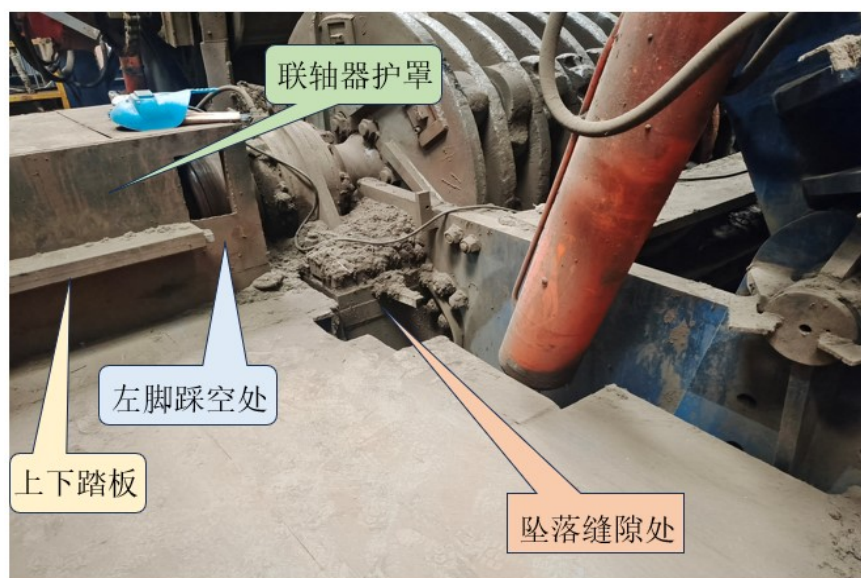
图 2 事故现场照片

事发区域为废钢破碎项目二车间，车间内由北往南依次布置破碎系统、磁选系统和成品堆场。破碎机平台高度约为 5 米，破碎机与电动机之间的联轴器穿过平台。为防止联轴器接触人体，用钢板焊接护罩做防护处理，随在平台上又形成一高 80cm、长 200cm、宽 90cm 的小平台，并在小平台腰部设置一长 150cm 踏步方便上下、跨越联轴器。破碎机设备在检修状态下，破碎机上盖是开启状态，而开启后，破碎机平台与破碎机液压缸装置之间形成有 0.47 × 0.8 米左右的孔洞(如下图 2)。该孔洞是为了确保破碎机液压缸装置在设备主体上盖开启过程中能够顺畅运行，避免与平台边缘摩擦，而当设备主体上盖闭合的时候，这个孔洞就会被完全遮盖。事发时破碎机上盖处于开启状态，孔洞未设置盖板或防护装置，薛国庆自此孔洞坠落身亡(如下图 3)。

1. 破碎机检修时上盖开启，液压油缸位移形成了可导致临边作业人员高处坠落的孔洞。

2. 联轴器护罩作为通道，踏步长度比护罩长度短，上下踏步设置不合理。

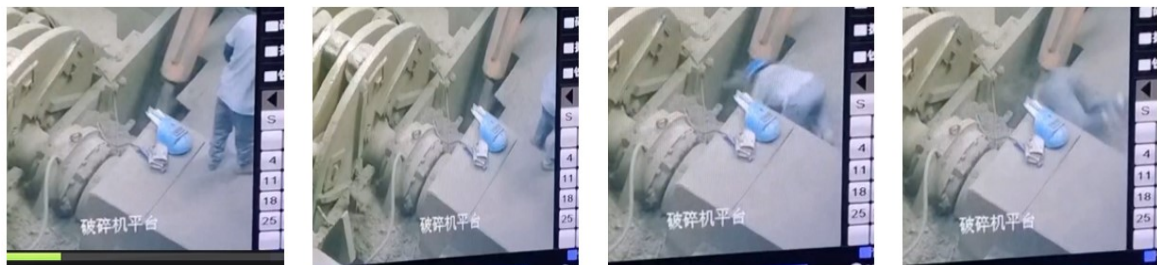
图5 车间监控捕捉坠落时的影像截图

2023年8月26日星期六，废钢业务因市场原因停产，废钢破碎机高压电机处于报停状态。洛阳路畅再生资源有限公司依据承包协议约定，安排中再生维修人员对破碎机进行巡检维修^[1]。上午7:50上班点名后机修班班长张义峰安排薛国庆对二车间设备进行检修，下午13:50上班张义峰点名时薛国庆未到岗，打电话无人接听，就立即寻找。14:30张义峰在破碎机与西侧墙体之间的地面上发现头部有血迹的薛国庆。调取现场视频监控显示，薛国庆于8月26日11时在从破碎机联轴器护罩下来时左脚踩空、身体左倾跌倒，滚落至平台与破碎机液压油缸位移形成的孔洞，坠落高度5米。

3. 检修作业人员薛国庆下台阶时注意力不集中踩空踏步跌倒。
